Zilverackers, Kransackerdorp

Ladderonderbouwing Zilverackers, Kransackerdorp Actualisatie 2023

DATUM	5 december 2023
TITEL	Ladderonderbouwing Zilverackers, Kransackerdorp
OPDRACHTGEVER	Gemeente Veldhoven
AUTEUR(S)	Jeroen Wissink
PROJECTNUMMER	861.106
STATUS	Definitief

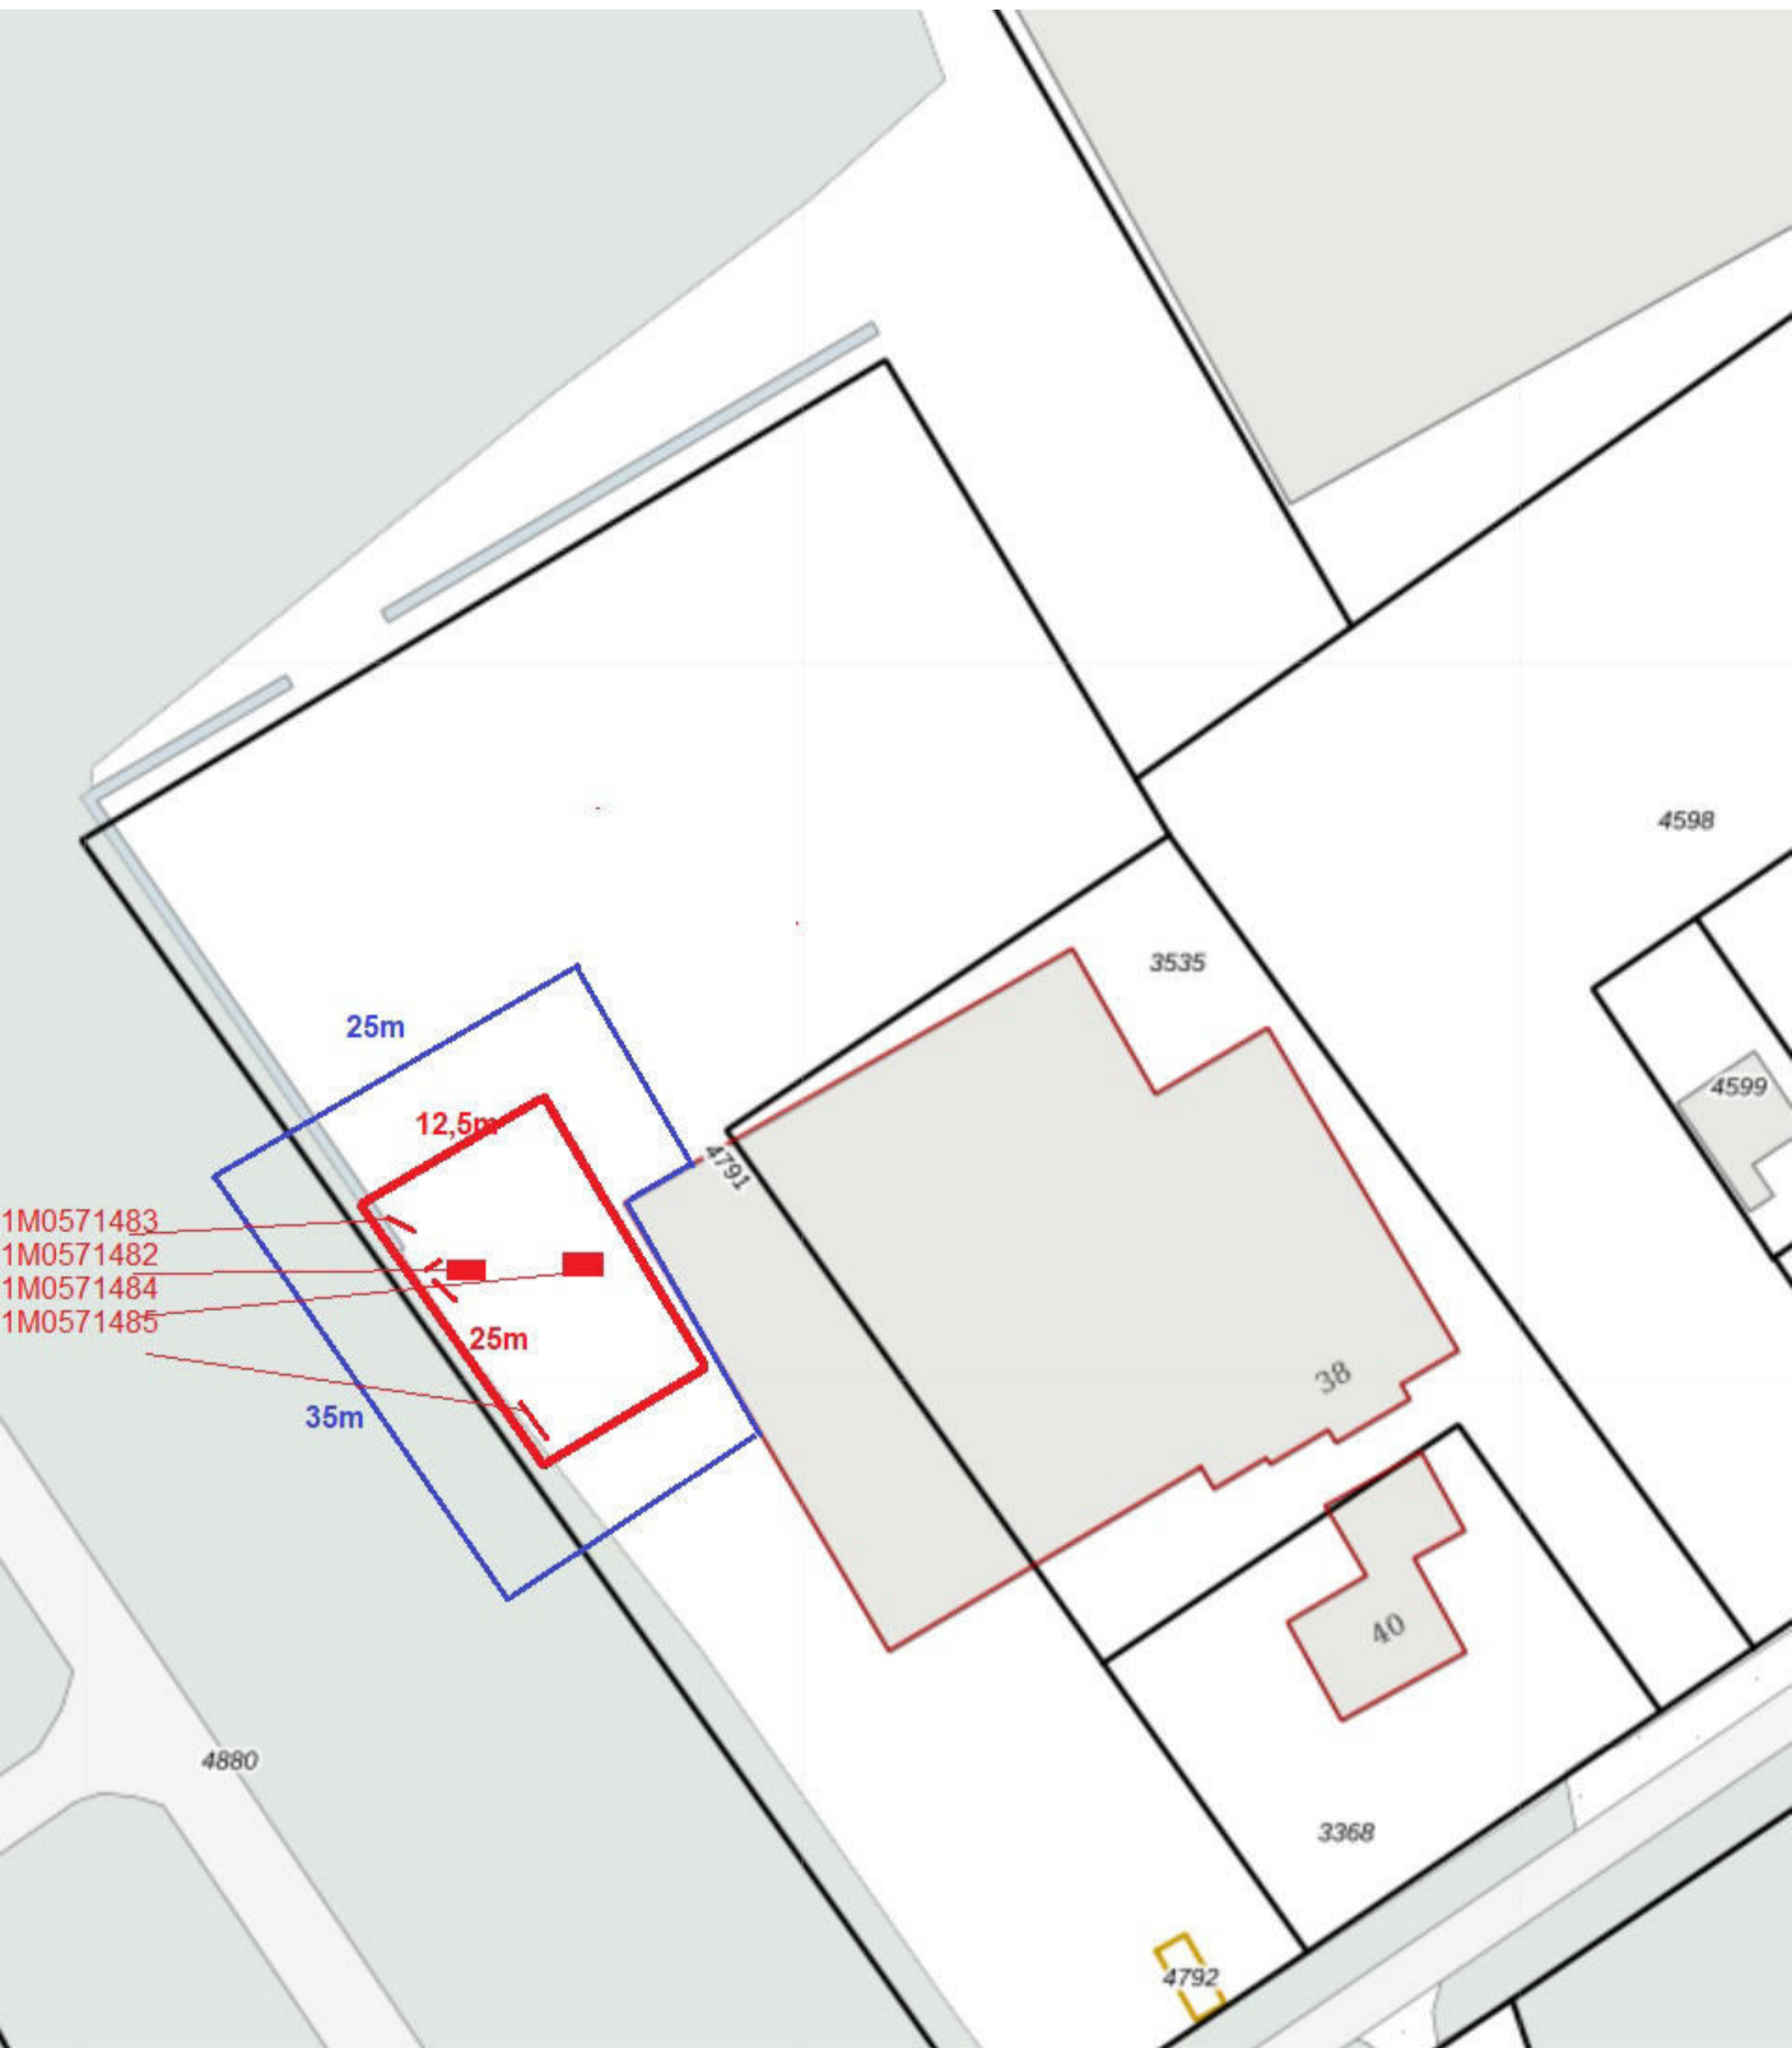
Roskam 38-40

- Inspectiegebied 875m²
- 1 Verontreinigd gebied 312,5m²

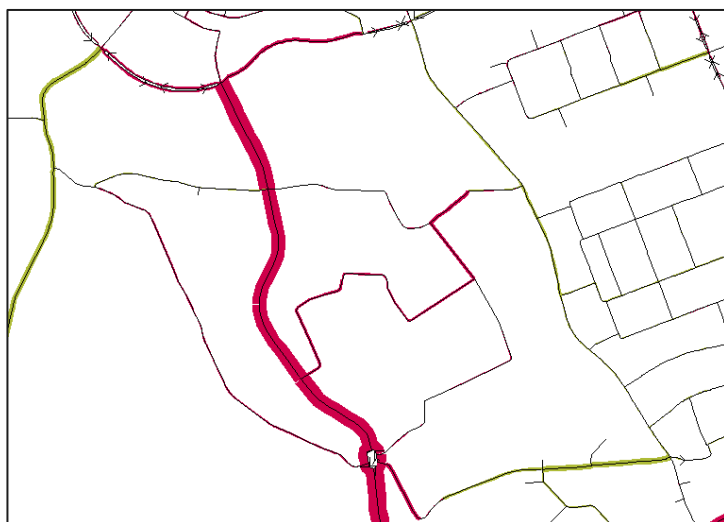
Figuur 7: Wegen met toe- en afnames in 2030 ten opzichte van 2019

Figuur 7 geeft de toe- en afnames weer tussen de referentiesituatie in 2030 en het basisjaar 2019. In rood zijn de wegen weergegeven met een toename van het verkeer, in groen de wegen met een afname. De dikte van de lijnen geven een indicatie van de omvang van de verkeersstromen.
